Passivhäuser 10 Jahre im Betrieb – luftdicht und komfortabel?

Dr. Winfried Dittmann

Dietmar Walberg

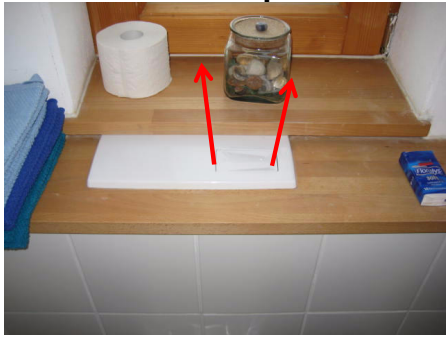
.....WC- Spültasten in Vorwand-
installationen (z.T. auch Steckdosen)

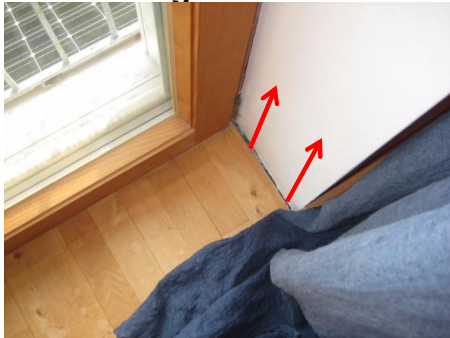
.....Fugen zwischen Fußboden und
Leibung bzw. Leibung und Rahmen

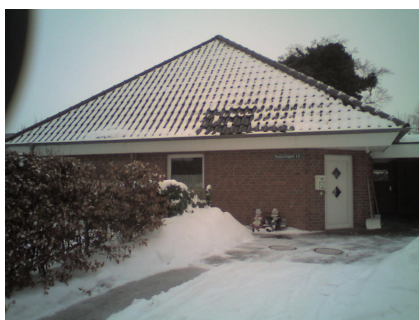
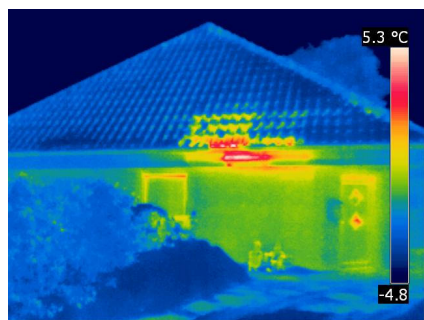
Außenthermografie eines Passivhauses

Temperaturdifferenz in der Dachfläche um ca. 9K
Ursache : Abluft endet seit 8 Jahren im Dachkasten
